Konserveringsrapport
avseende
fem bildstenar
Gotland 2009

✧ Buttle 42:1. Buttle 42:2.
Buttle 48:1.
Hejnum 55:1.
Fole 3:1.

Konserverings rapport avseende Bildstenar: Buttle 42:1 42:2. Buttle 48:1. Hejnum 55:1. Fole 3:1

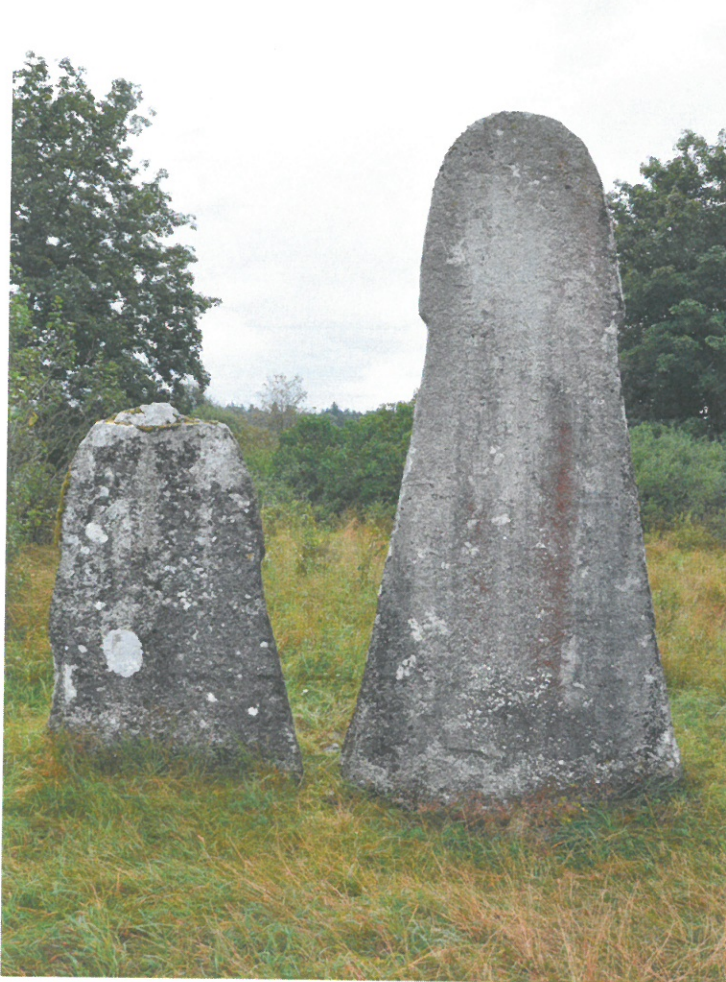
Foto nr:1

Foto framsidan på stenarna innan rengöring. Lav påväxten var riklig och mycket hårt sittande. Rengöringen utfördes med högtryckstvätt och mjuka stålborstar/mässing. Borstarna var i storlek som tandborstasr. Innan rengöringen påbörjades förblöttes stenarna rikligt för att mjuka upp laven och göra rengöringen så skonsam som möjligt.

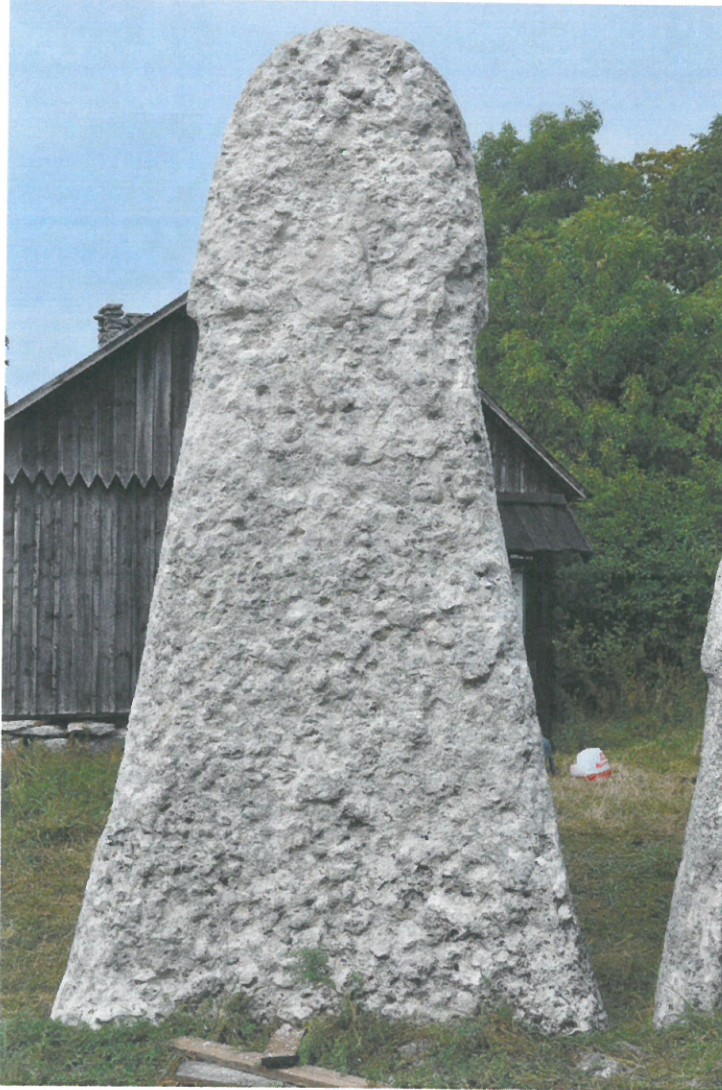
Foto nr:2

Efter konservering. Baksidan har en grov och skrovlig yta men inga direkta spjälkmings tendenser förekom. De djupaste håligheterna och nivåskilnaderna i stenytan fylldes ut med stenlagningsbruk. Främst på stenens överdel.

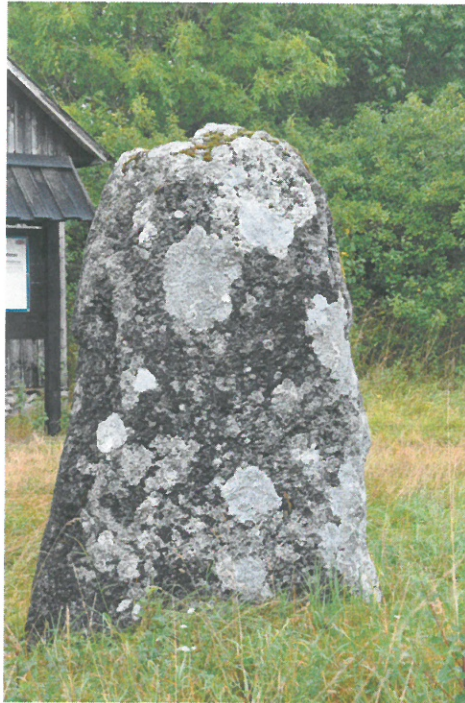
Foto nr: 3

Baksidan var rikligt beväxt med lav. Inga spjälknings
tendenser förekom

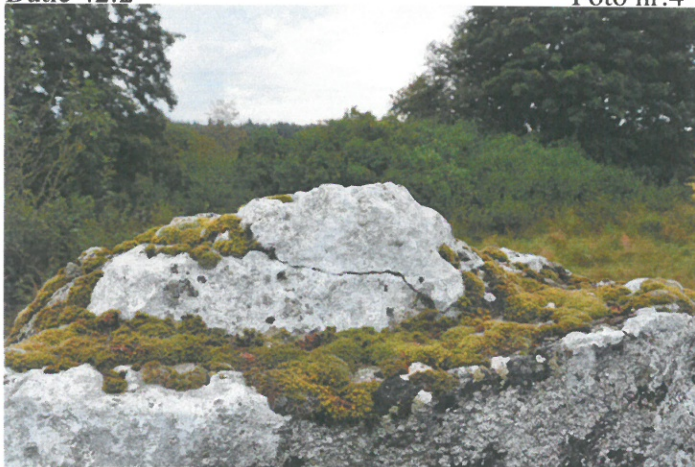
Foto nr:4

Längst upp på toppen finns ett mindre fragment som inte är
förankrat i underlaget. Stenfi isan var inkilad i omgivande sten
och gick inte att avlägsna för att möjliggöra en återlimning utan
risk för yterliga skador skulle uppkomma. I stället ilagades sprick-
an med lagningsbruk så att isan låstes till underlaget.

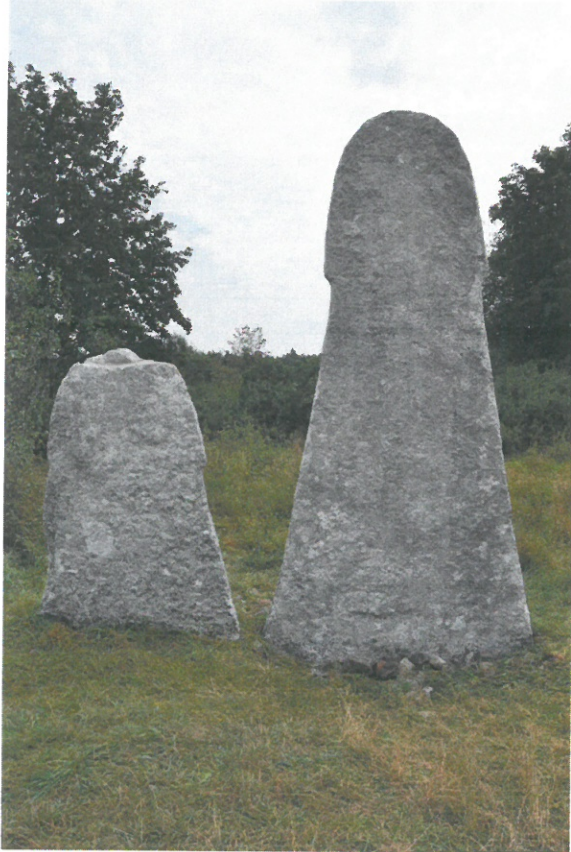
Foto 5.

Efter rengöring på framsida.
Stenarnas framsida var mycket stabil
och inga lagningar behövde utföras

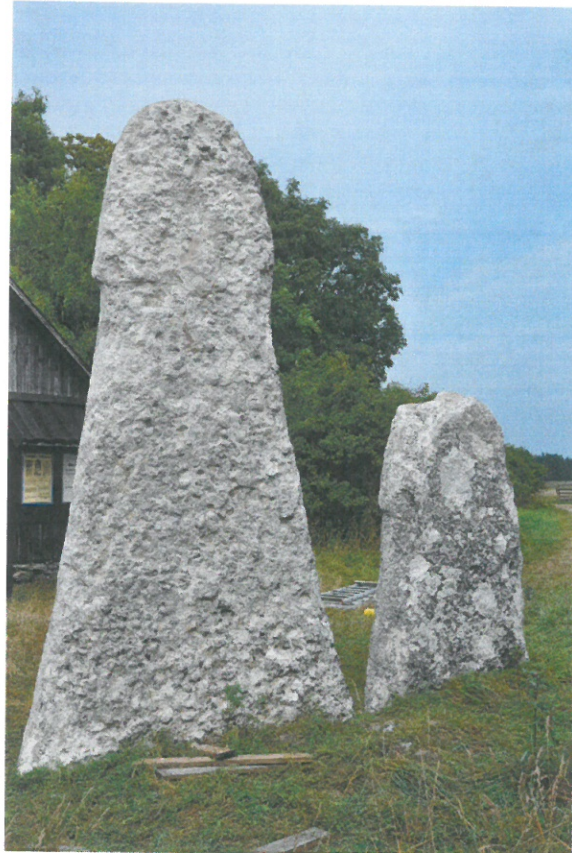
Foto 6.

Efter rengöring på baksidan

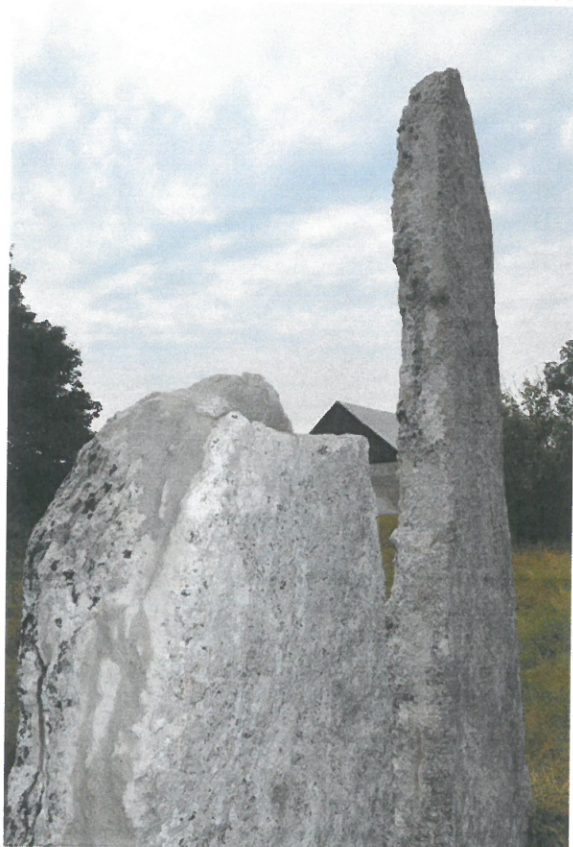
Foto 7.

På den mindre stenen utfördes en mängd lagningar på stenens topp samt på kanterna. Lagningarna framträder som grå beige detta innan lagningarna torkat/karbonatiserat för att därefter bli ljusare till färgen.

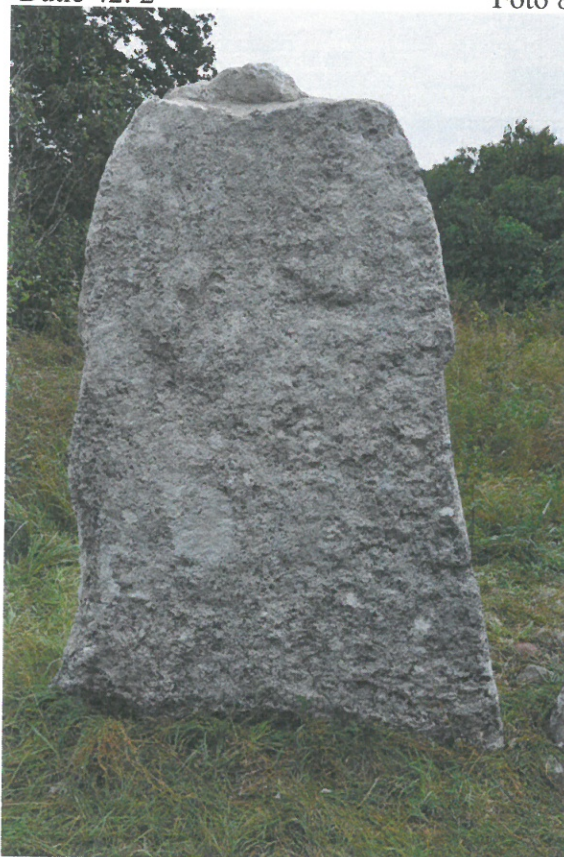
Foto 8.

Stenens framsida var stabil och hade inga skador som behövde åtgärdas, förutom på stenes top.

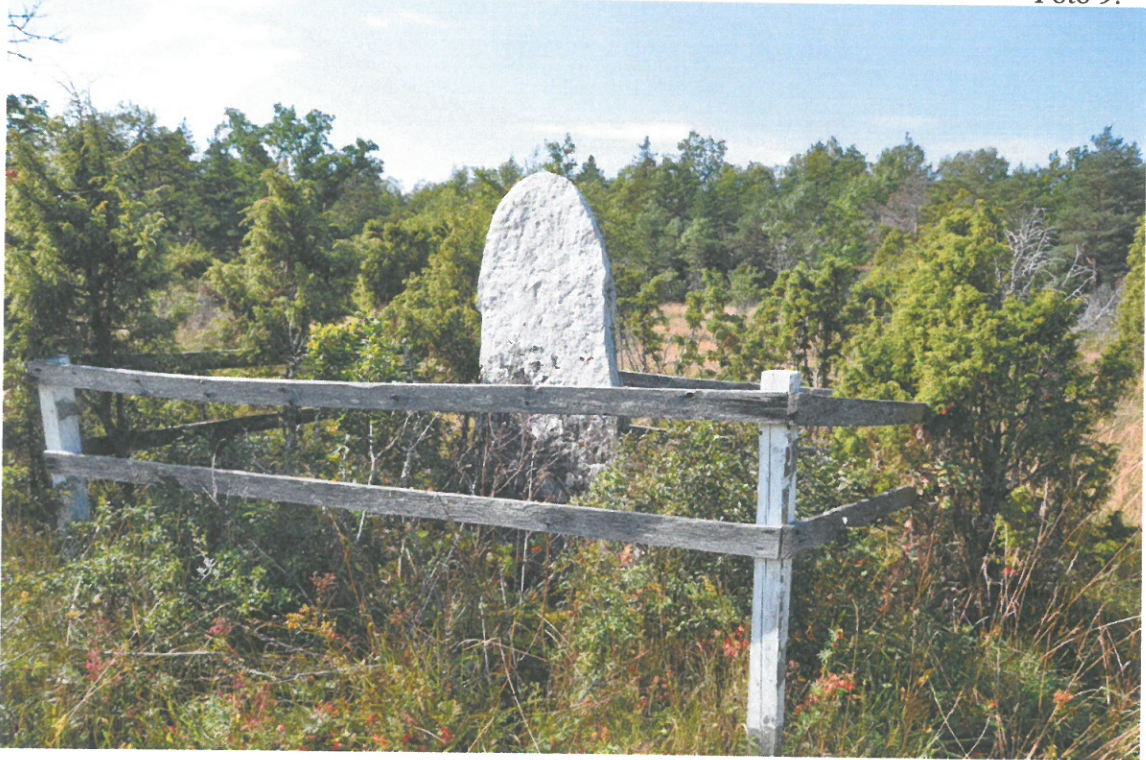
Foto 9.

Av nu åtgärdade bildstenar bör Buttle 48:1 uppmärksammas speciellt eftersom denna sten tidigare skadats och är gelogiskt uppbyggd på ett sådant sätt att skadebilden plötsligt kan förvärras.

Omgivningen runt stenen rensades från växtlighet och det nu bristfälliga staketet avlägsnades. Stenens överdel var täckt av vit kalklav som på fotot kan upplevas som om stenen var rengjord. Stenen har tidigare gått av ungefär mitt på där det nu finns en genomgående spricka. En vis skörhet förekommer längs med sprickan. Sprickans tidigare lagningar förnyades. Vad som bör uppmärksammas är att stenkvaliten är något problematisk vilket framgår på baksidan. Stenen är nämligen uppbyggd av 2-3 cm tjocka skivor som bindssamman av ett lermineral vilket gör stenen instabil och ömtålig. Dessutom är stenen extremt tun.

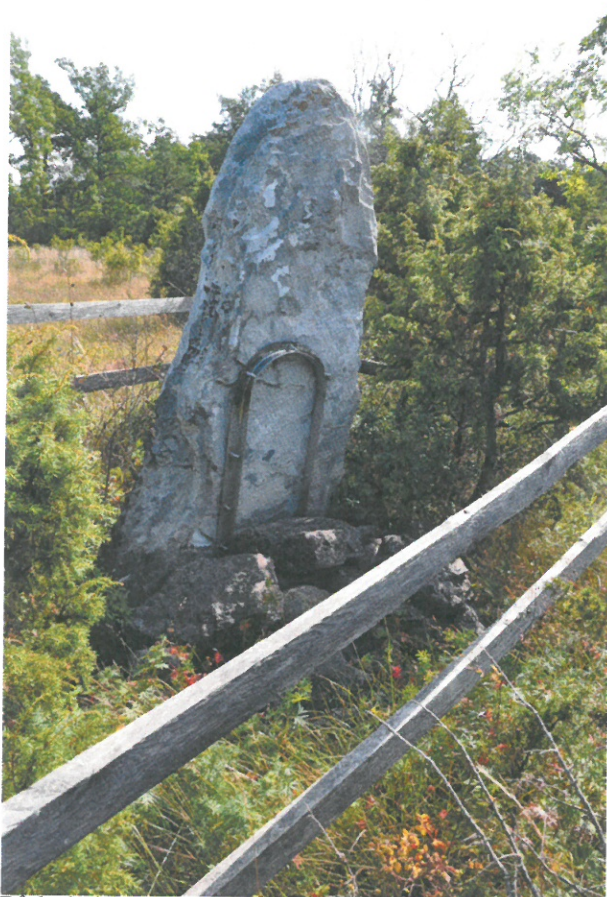
Foto 10

På baksidan syns det rostfria järn som tidigare har monterats vid den då uppkomna skadan. Detta tycks ha fungerat tillfredstelande och stenen känns stabil. Eftersom stenen inte är av bästa kvalitet och är uppbyggd som beskrivs under foto 9 bör lagningar och stenens tillstånd kontinuerligt besiktigas. Förslagsvis kanske det bästa vore att stenen fick ett skyddande tak.

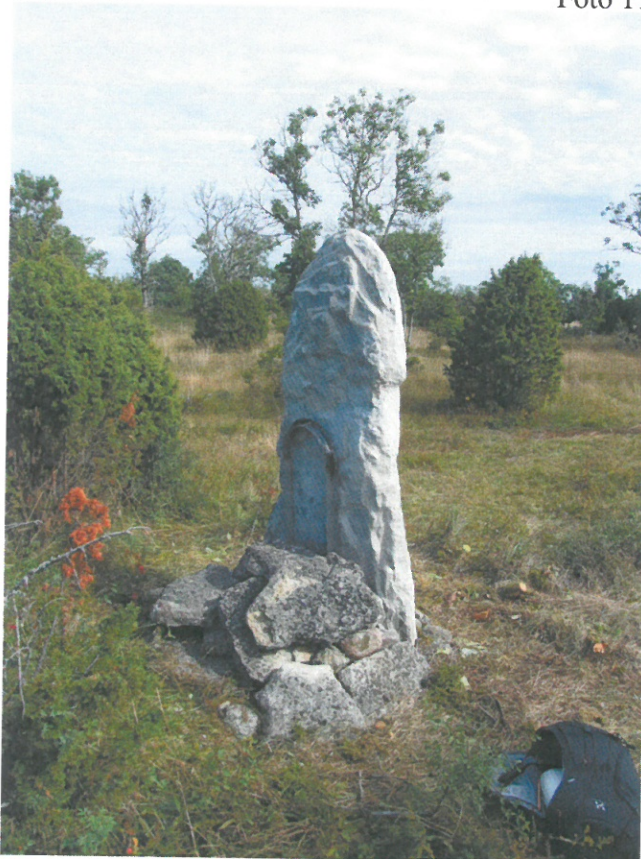
Foto 11

Eftersom stenen står grunt i marken har sedan tidigare stenen omgärdats och stöttats med mindre stenblock. Dessa kompletterades nu med ytterligare sten.

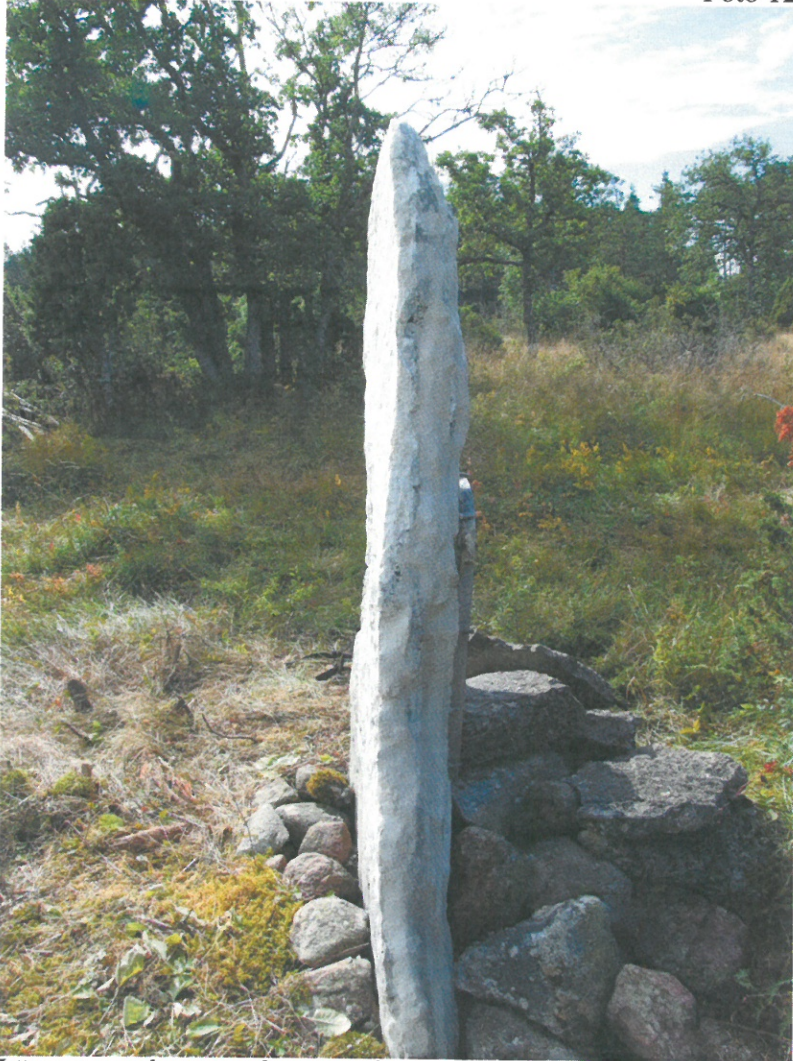
Foto 12

Längs utmed stenens kanter utfördes lagningar i klovsprickor.
Här syns hur ovanligt tun bildstenen är och då naturligtvis
ömtåligare.

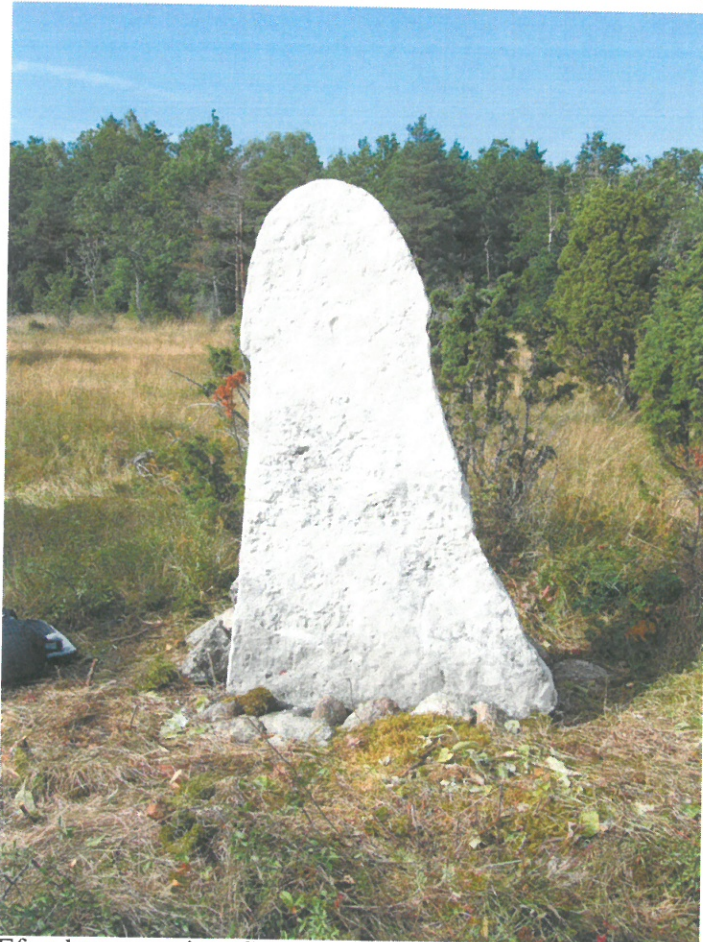
Foto 13

Efter konservering. Stenen framsida var trots stenen relativa mjukhet inte spjälknings benägen. Skadorna lokaliserades till den horisontella sprickan mitt på stenen

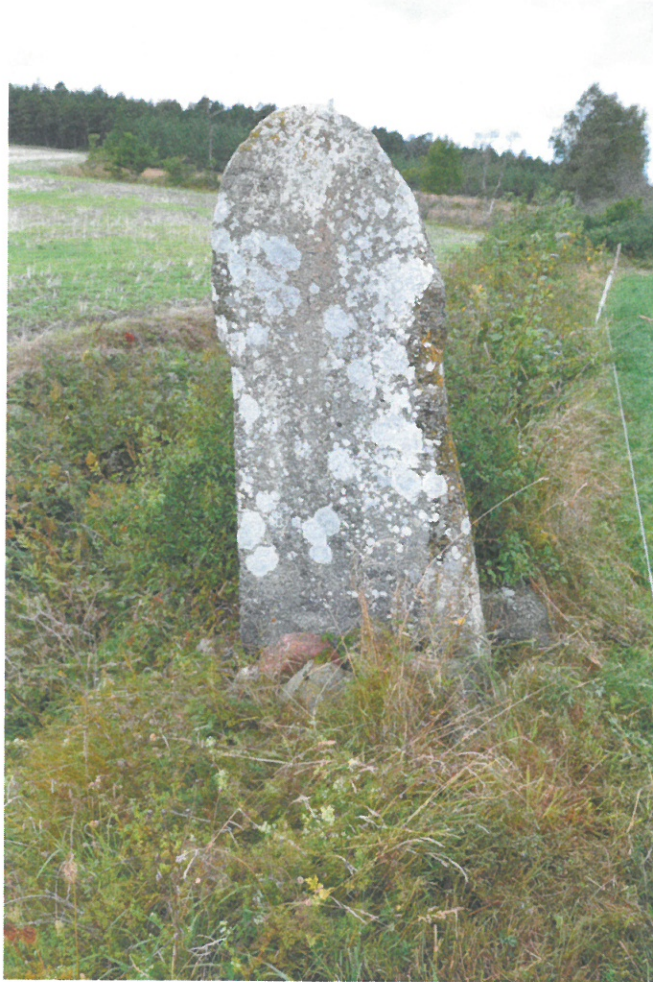
Foto 14

Före konservering. Stenen står utmed åkerkanten mot ett dike och lutar något. Men har ändå en stabil förankring och är uppallad med mindre stenblock. Stenen var rikligt lavbeväxt.

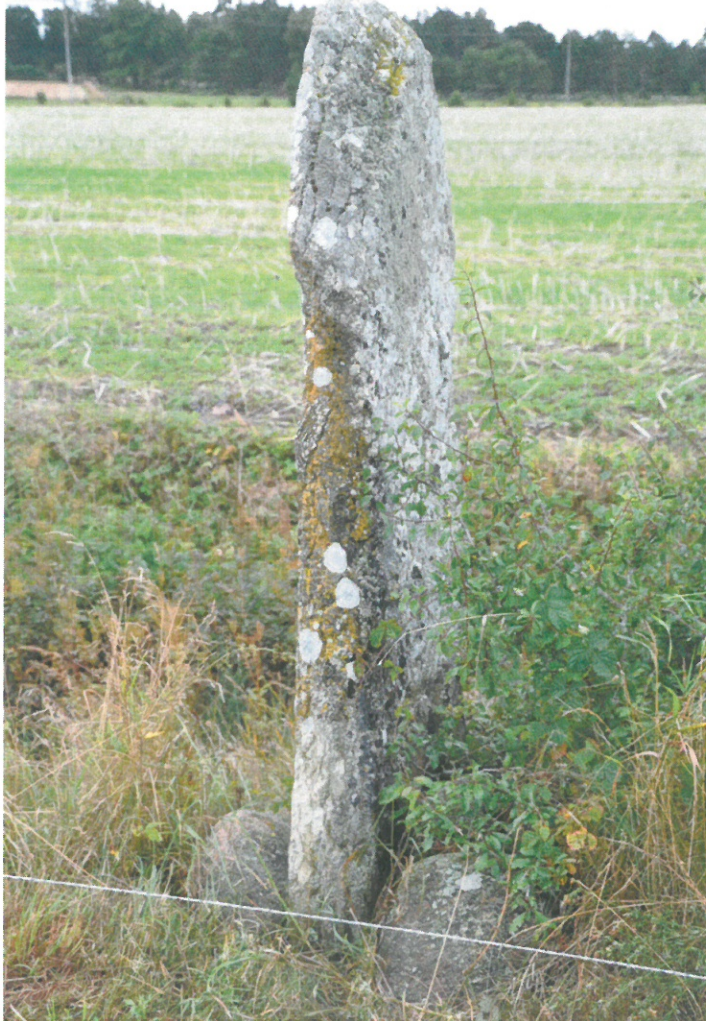
Foto 15

Stenens framsida var stabil och skadefri. Däremot stenens kanter hade klovsprickor som ilagades

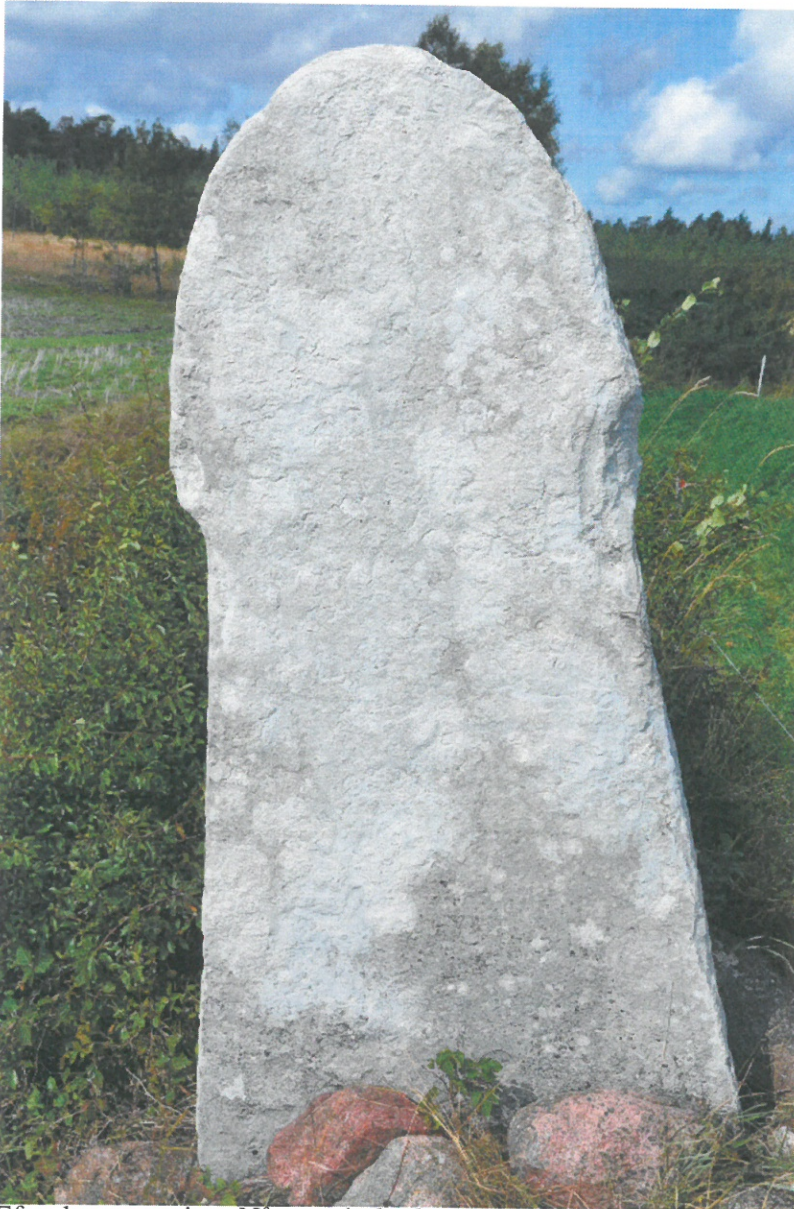
Foto 16

Efter konservering. Några mindre lagningar utfördes på högra sidan straxt under den utskjutande överdelen.

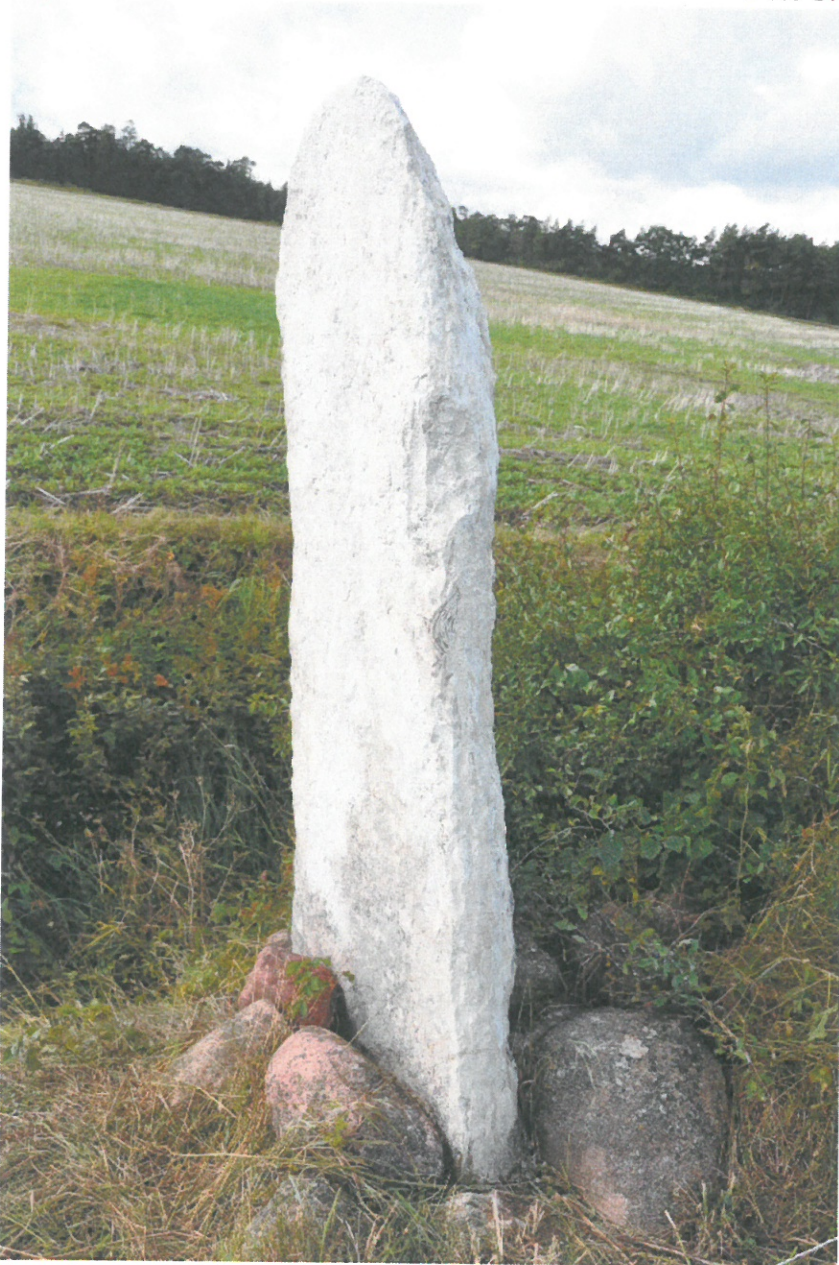
Foto 17

Stenblocken runt bildstenen kompletterades med ny sten.
Klovsprickor på stenens kanter var ganska grunda men ilagades
med stenlagnings bruk.

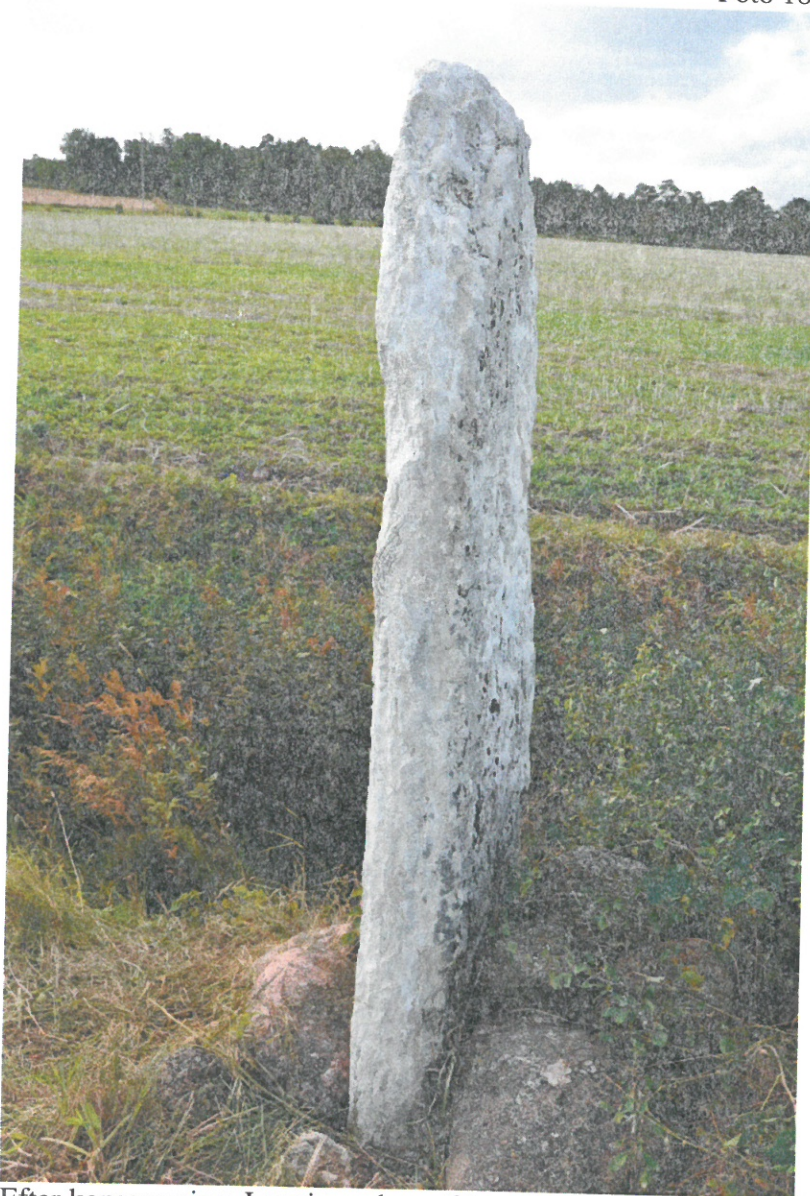
Foto 18

Efter konservering. Lagningar har utförts på stenens kanter.

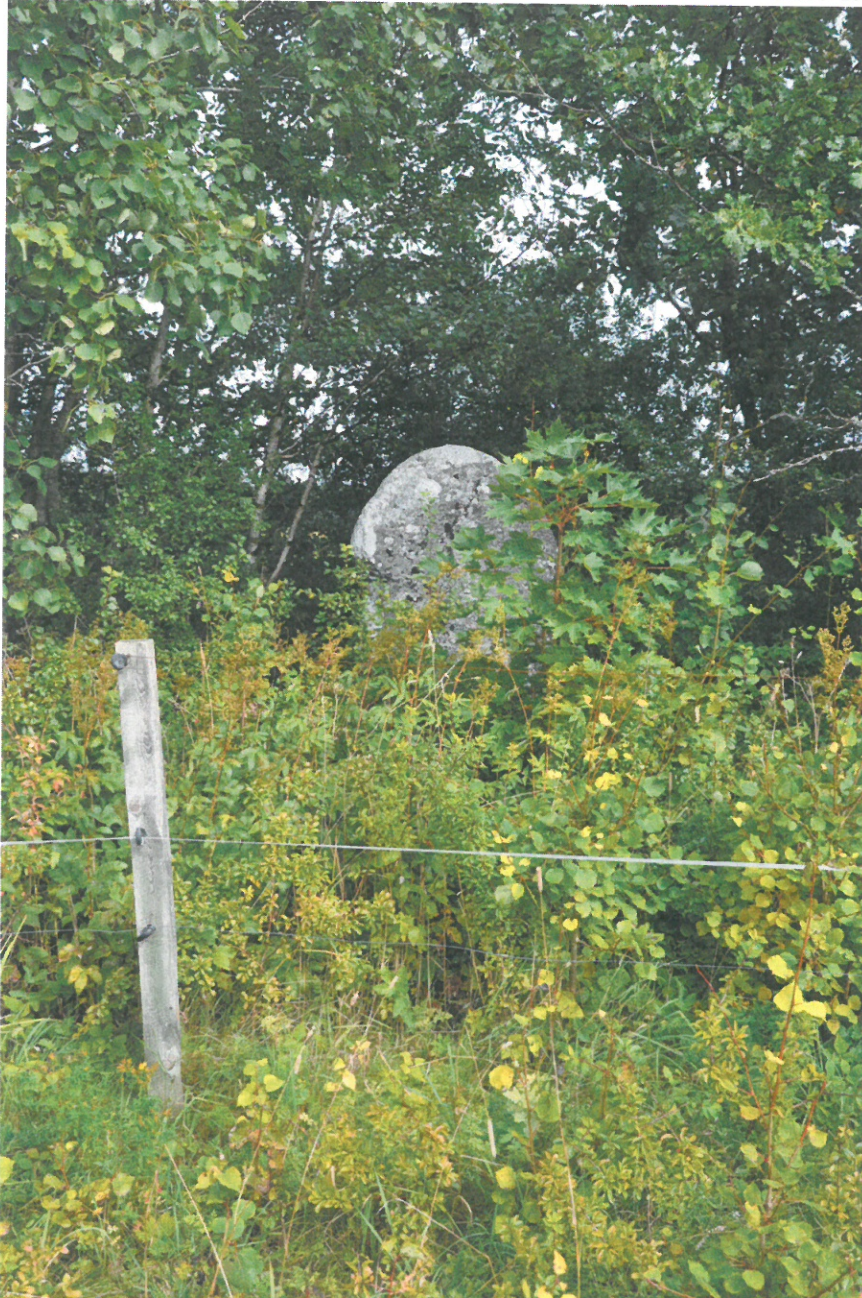
Foto 19

Riklig förbuskning förekom runt stenen. Fotot visar baksidan som väter mot beteshagen. Här var växtligheten busklik och gick att rensa bort. Däremot var framsidan igenväxt med större trån och kräver en annan kompetens för att möjliggöra en avärkning.

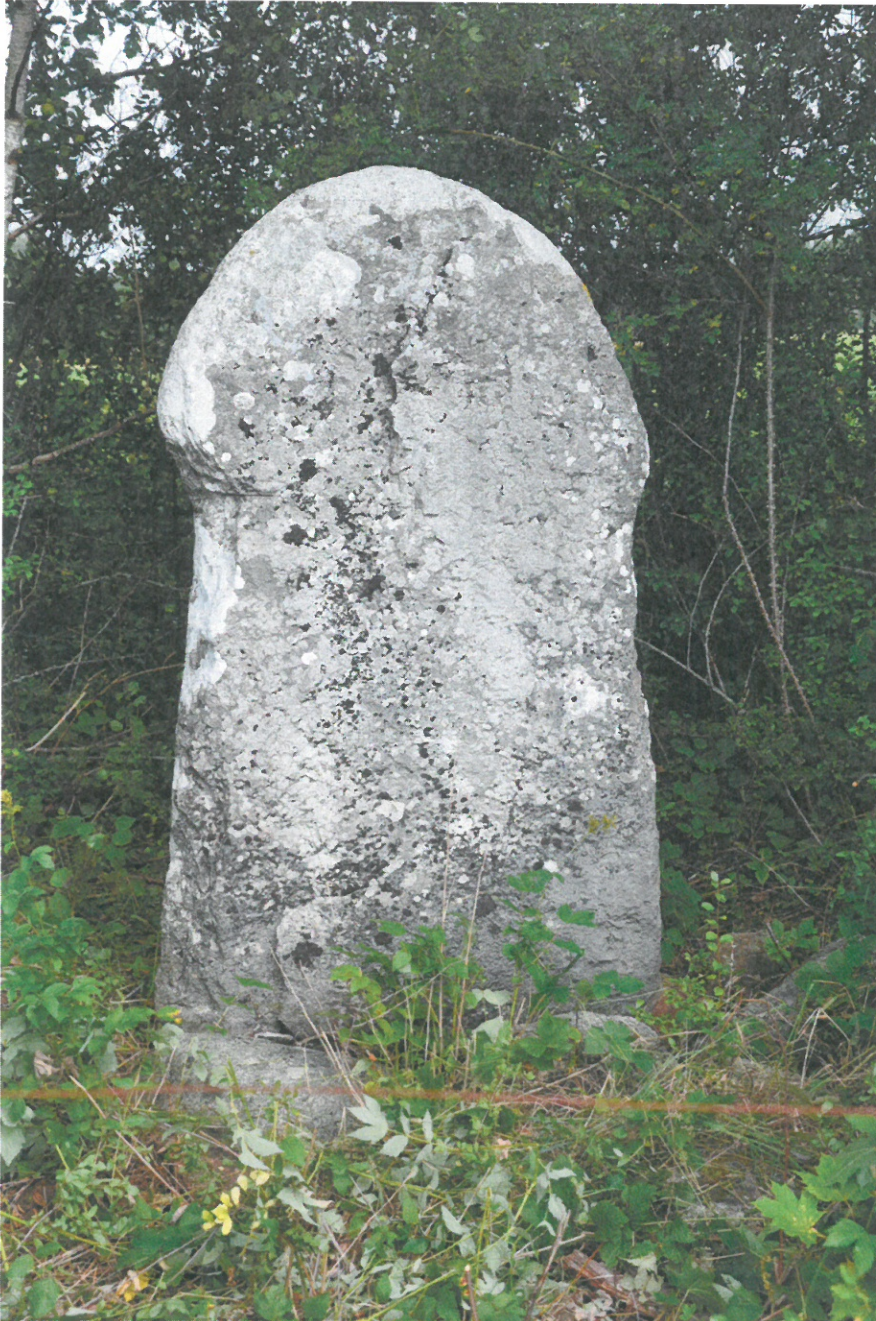
Foto 20

Efter røjning av baksidan. Stenen innan rengöring.

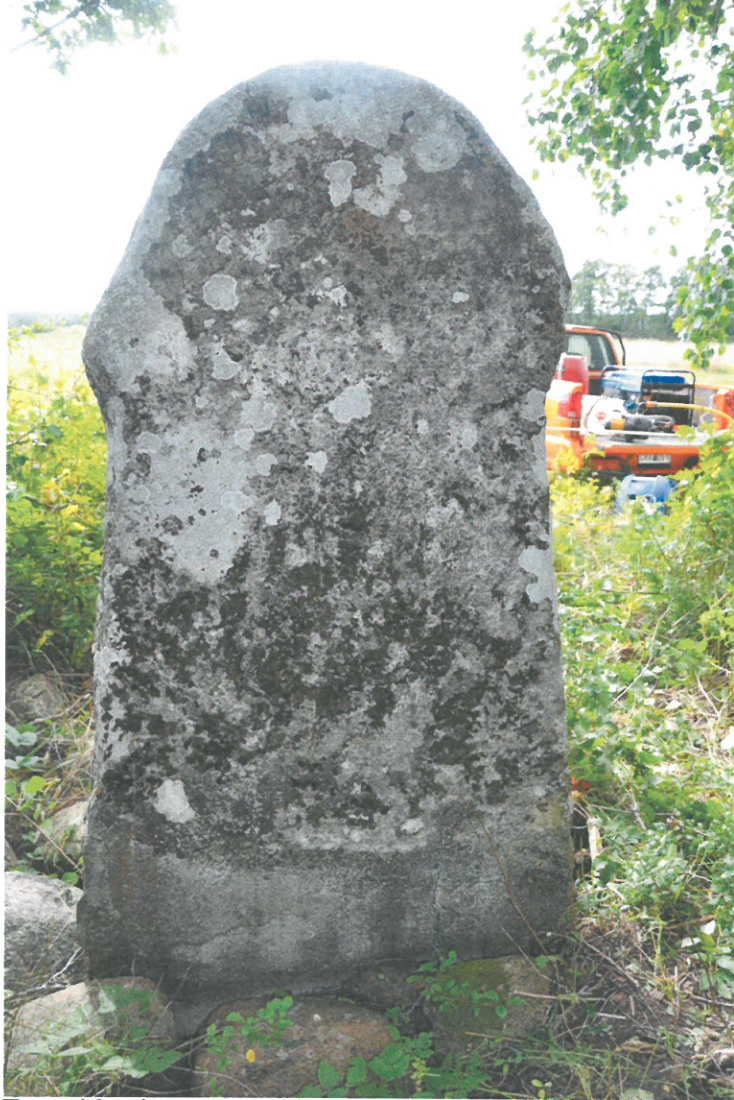
Foto 21

Framsidan innan rengöring. Endast markytan närmast stenen var möjlig att röja.

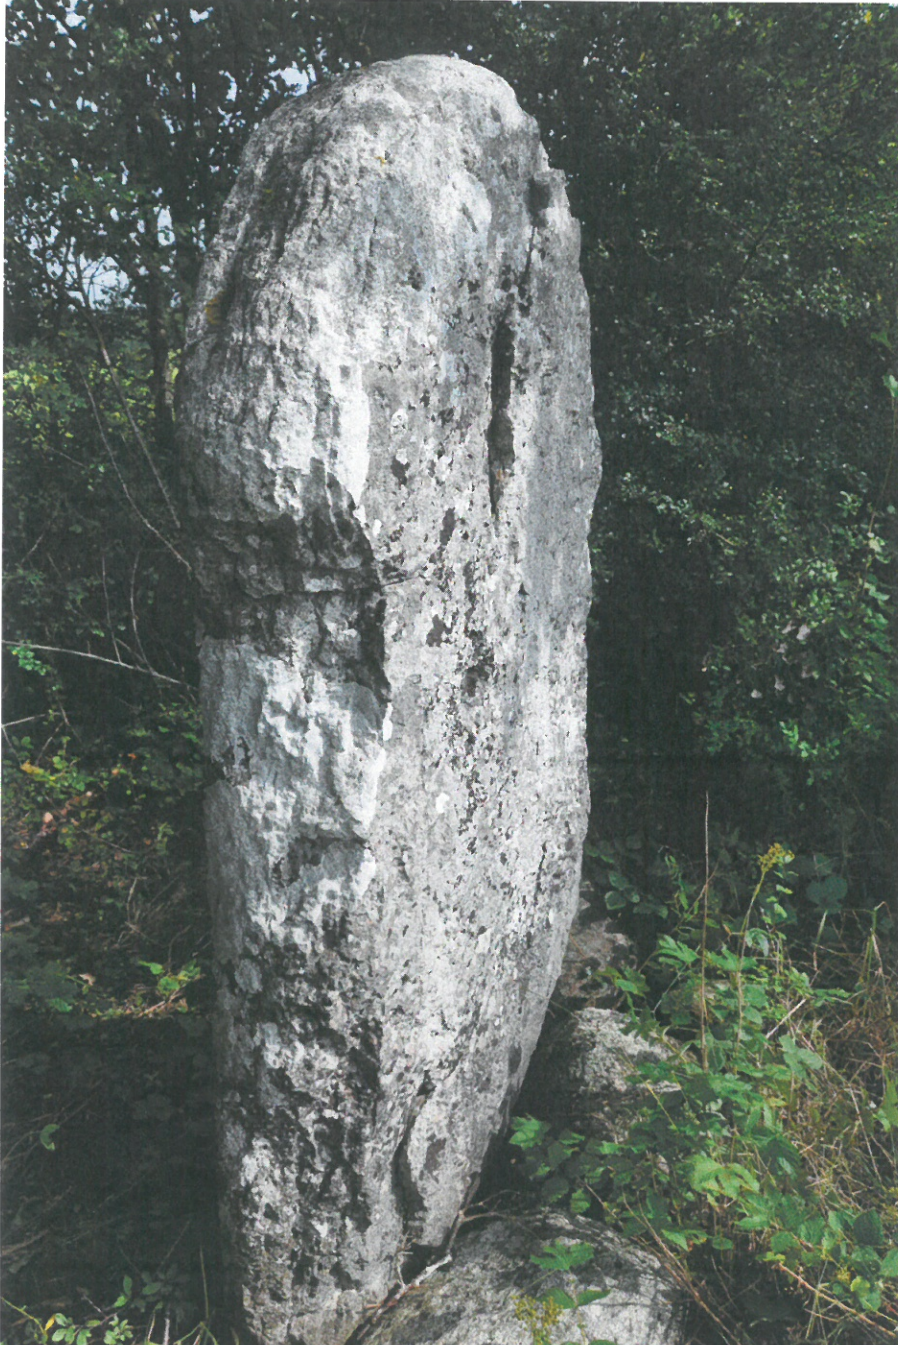
Foto 22

Klovsprickorna på stenens kanter var ganska djupa och material har gått förlorat under tidens gång. Även större avspälkningar har förekommit på stenens baksida. I dag är dessa områden inte direkt sköra men skadebilden kan förväras med frostspråkningar. Därför är det viktigt att skadorna hålls under uppsikt och att ilagningar utförs.

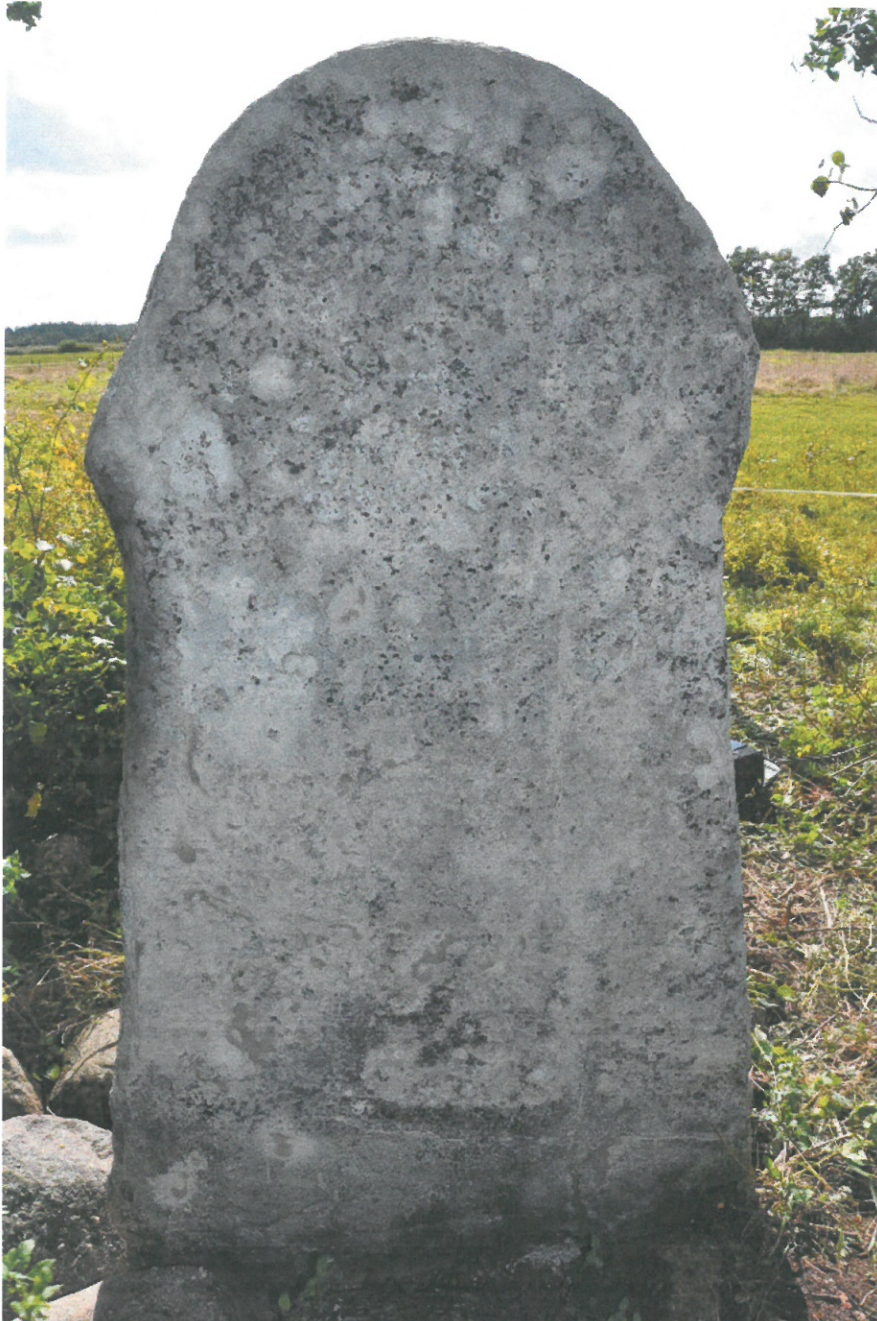
Foto 23

Framsida på stenen. Mindre ilagningar utfördes på vänstra sidan och längst ned på stenen. Lagningarna framträder som något beigga. I övrigt var framsidan stabil och hade inga alvarkiga skador.

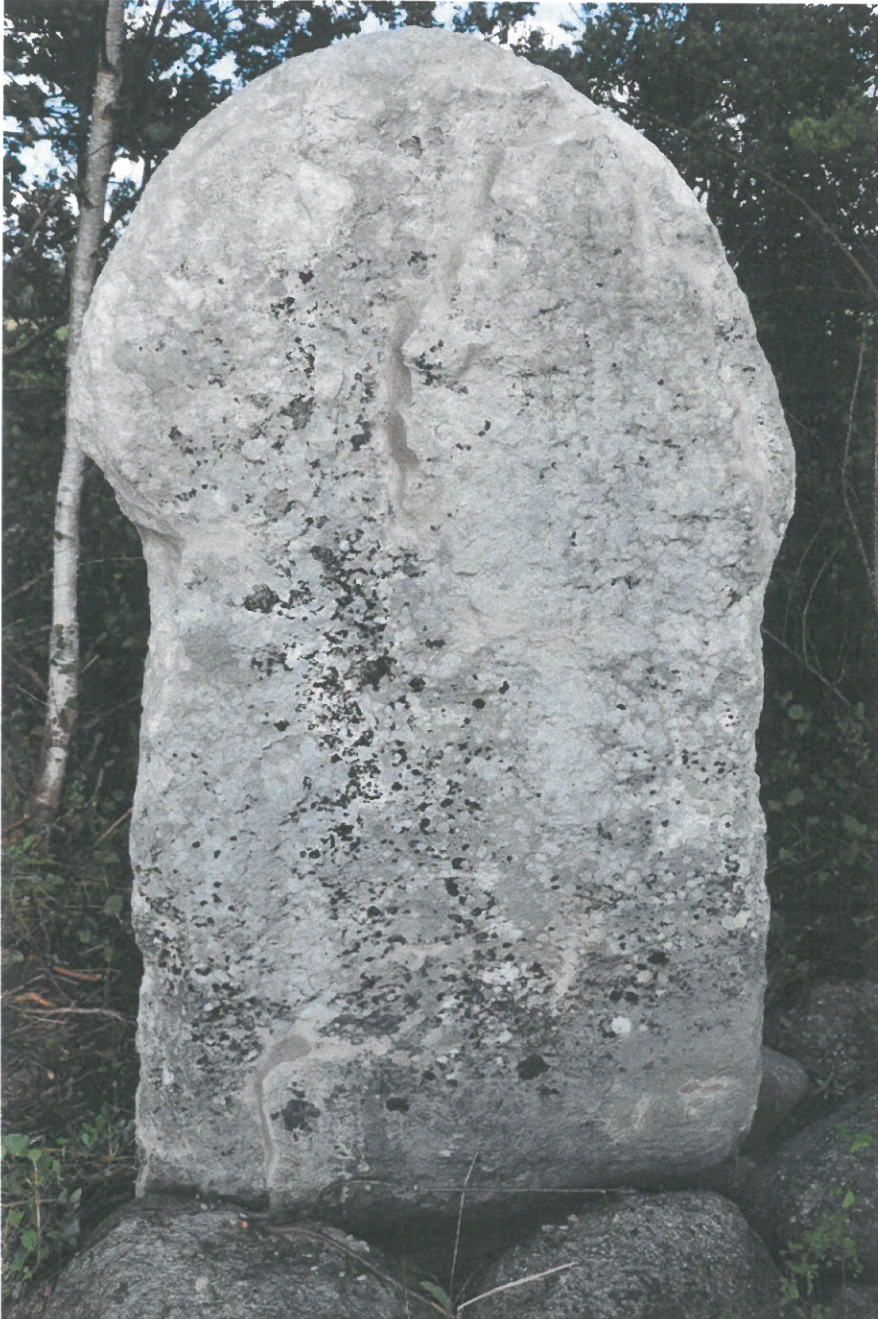
Foto 24

Baksidan på stenen. Lagningar framstår som något beiga beroende på att lagningarna inte har torkat vid foto tillfället. Lagningarna finns främst på stenens överdel samt en längre lagnig som utgår från stenens top till stenens mit. även en mindre lagnig finns längst ned. Skadorna syns tydligt på foto nr: 22

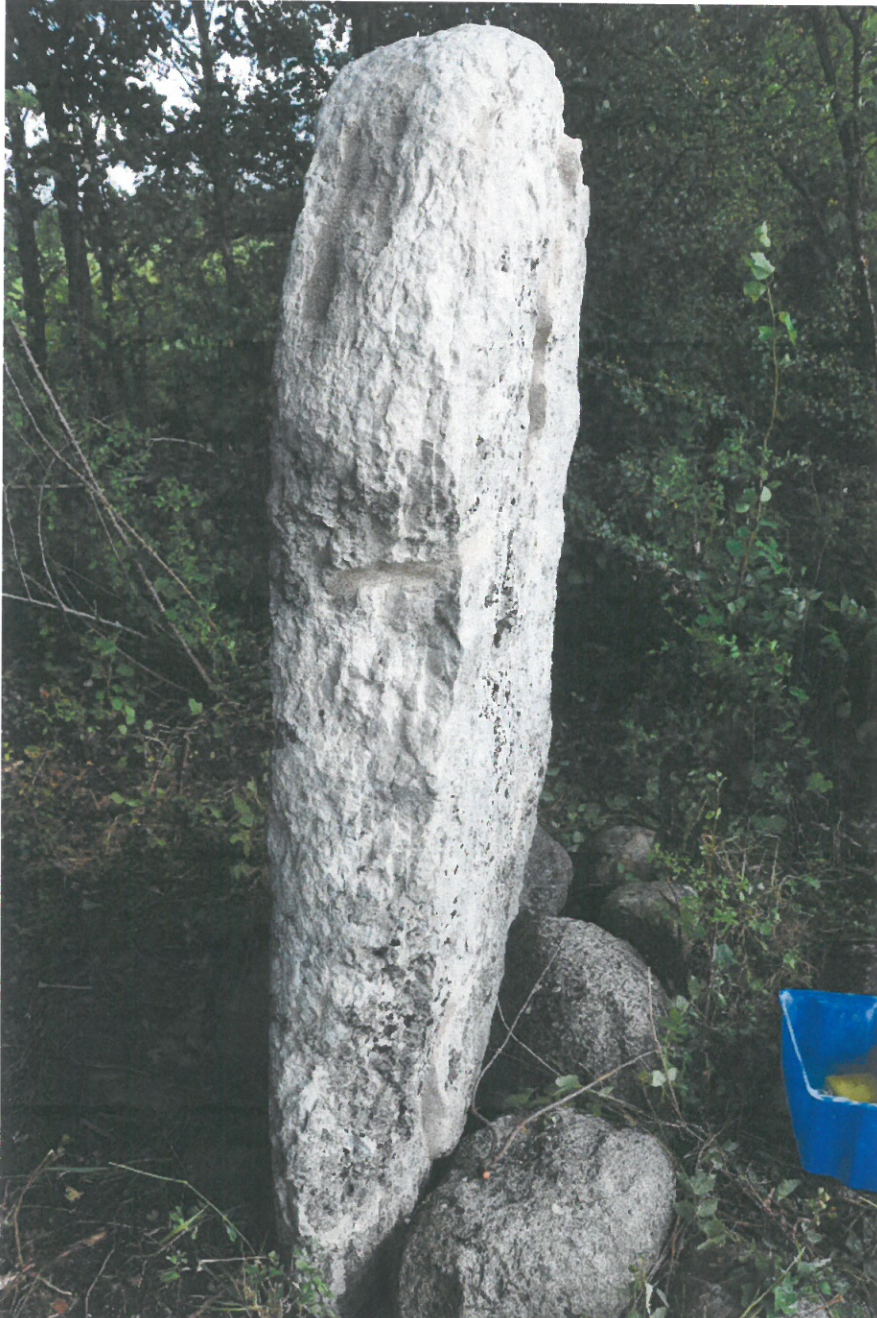
Foto 25

Efter konservering. Se foto 22 på skador före konserveing.

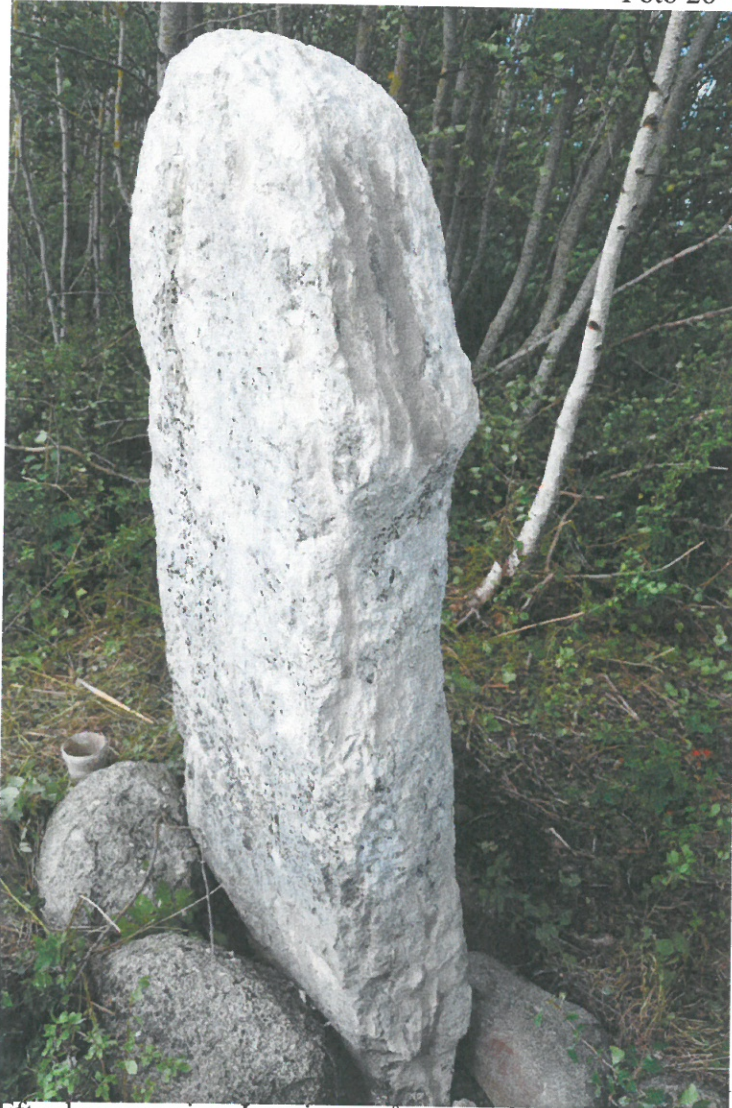
Foto 26

Efter konservering. Lagningar på stenens kanter.
