KYRKOINVENTARIER

STIFT: Visby	PASTORAT: Klinte	KYRKA: Väte
------------------------	----------------------------	-----------------------

FÖREMÅL:
Runsten

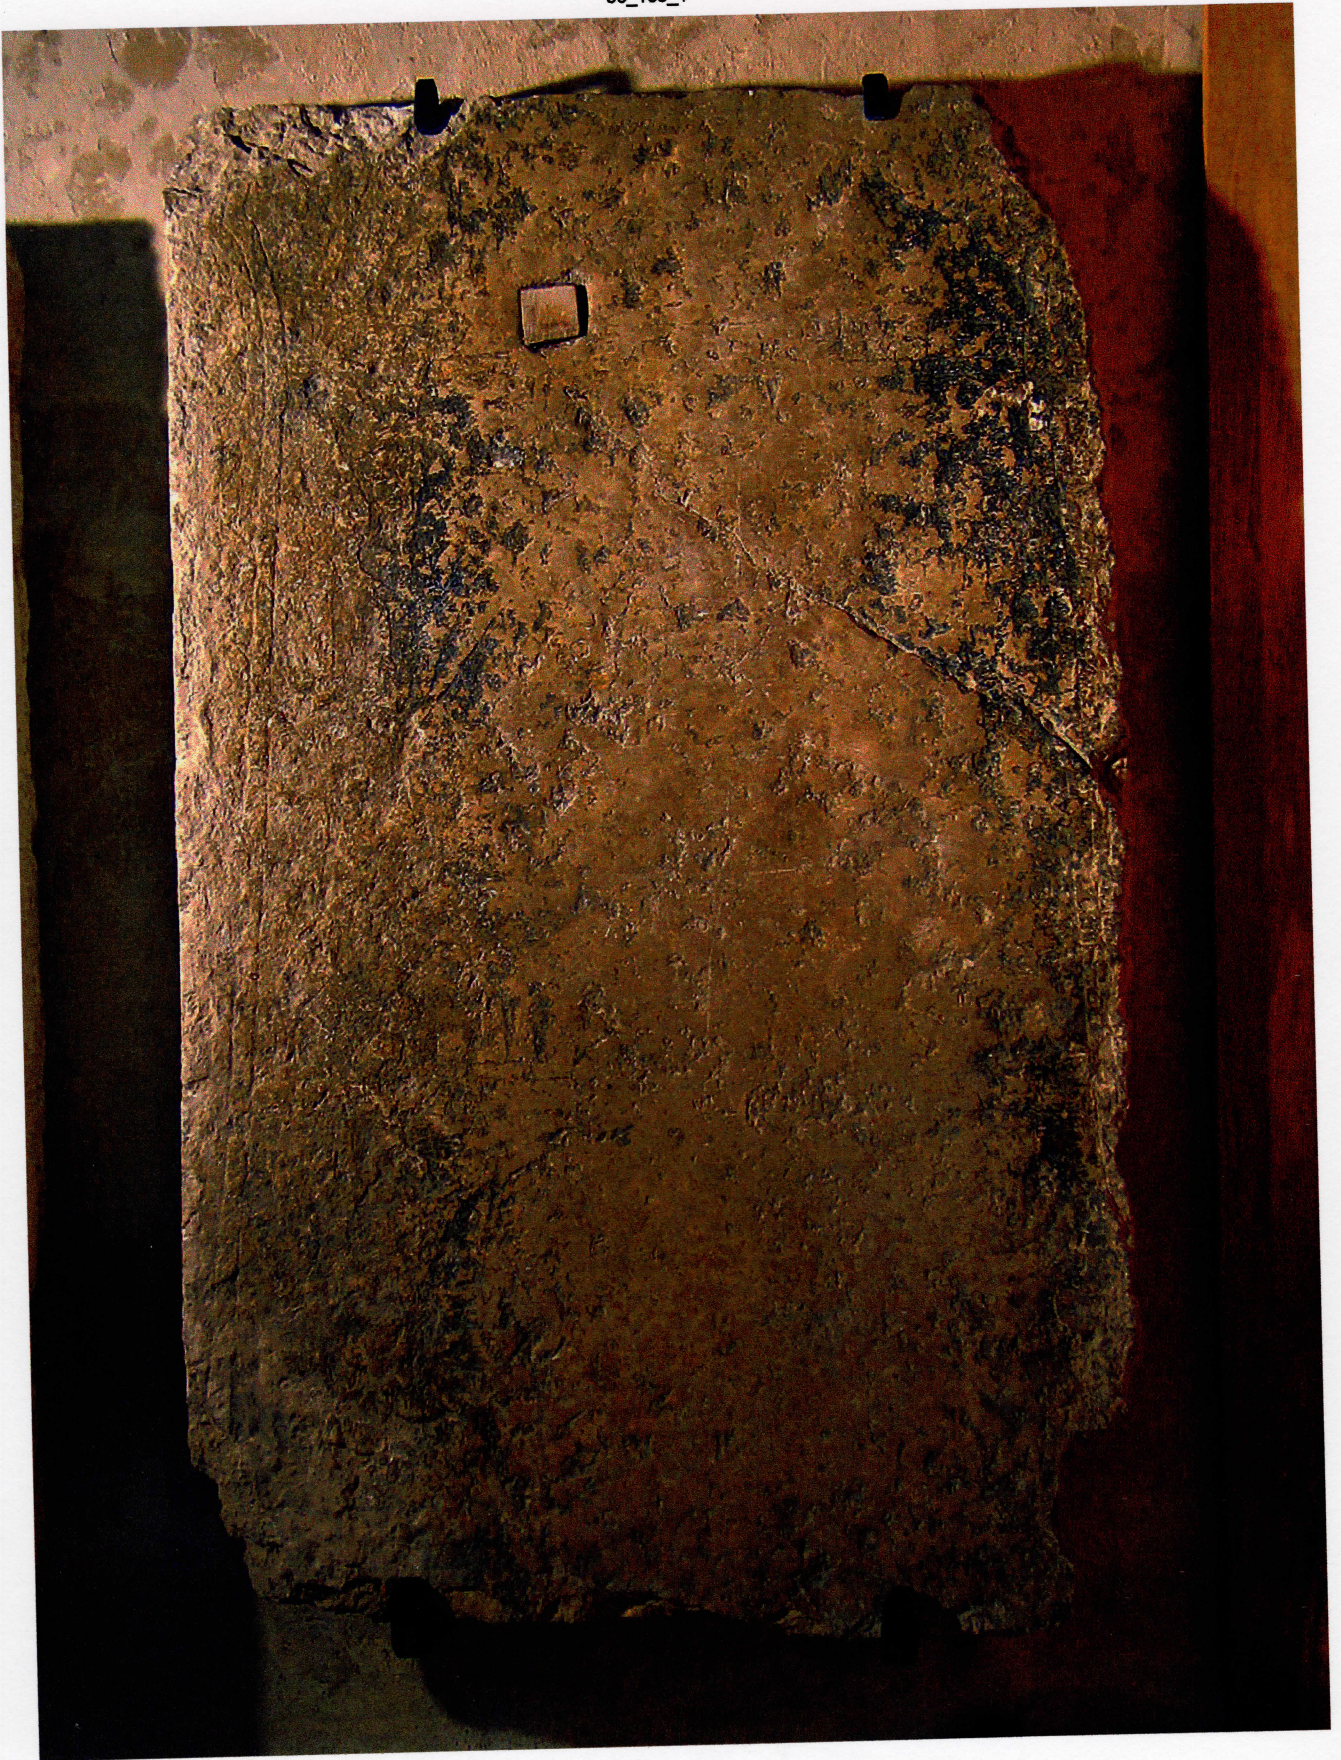
90_185_1

Runsten huggen i kalksten. Rektangulär. Spår av inristningar.
Ett fyrkantigt hål med en fyrkantig träbit i.

TEKNIK: Huggen, ristad.	ANTAL: 1
-----------------------------------	--------------------

HÖJD: 133 cm	BREDD: 82,5 cm	LÄNGD:	DIAMETER:	VIKT:	DJUP: 10 cm
------------------------	--------------------------	--------	-----------	-------	-----------------------

Runstenen sitter upphängd i fyra järnbeslag på västra väggen bredvid orgeln.
