Arkeologisk undersökning i Garda kyrka

I senaste numret av "FORNVANNEN" — tidskrift för svensk antikvarisk forskning — finns en intressant och omfattande artikel om de arkeologiska undersökningarna i Garda kyrka. Författare till artikeln är Gustaf Trotsig som handhaft ovannämnda undersökning.

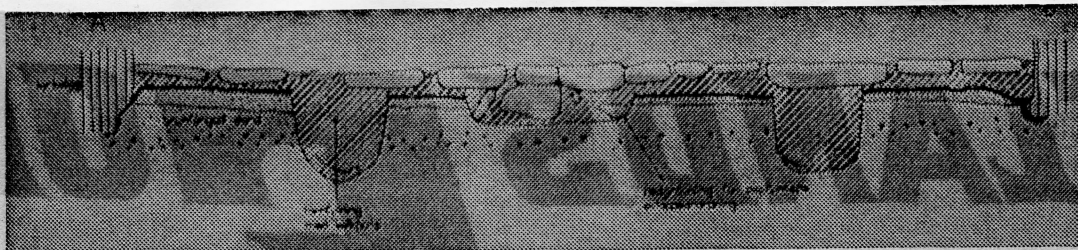
Profil över äldre golv med stolphål i Garda kyrka vilka konstaterades vid den arkeologiska undersökningen 1968.

Denna undersökning visade sig dock värdefull genom att den lämnade nya ledtrådar kring den första kyrkobyggnadsepoken. Under kalkstengolvet påträffades först ett c:a 10 cm mäktigt lager av sand och under detta ett upp till 4 cm tjockt lager av sot och kalkblandad sand.

Dessa lager var på flera ställen genombrutna av "nedgrävningar" med ett djup av upp till 75 cm i förhållande till det gamla stengolvets yta. Nedgrävningarna har tolkats som stolphål och hade en fyllning av kalkblandad sand som var påfallande torr och lös.

nom om möjligt klarlägga dessa funktion m. m. Med ledningen av gjorda fynd gjordes en beräkning och ett provschakt togs varvid ytterligare ett stolphål lokaliserades. I det fortsatta undersökningsarbetet konstaterades ytterligare sådana hål.
